Capítulo 3: ecografía patológica del hombro

N. Díaz-Rodríguez, A. Rodríguez Lorenzo, J. Castellano-Alarcón y M. Antoral Arribas

Grupo de Trabajo de Ecografía de Semergen.

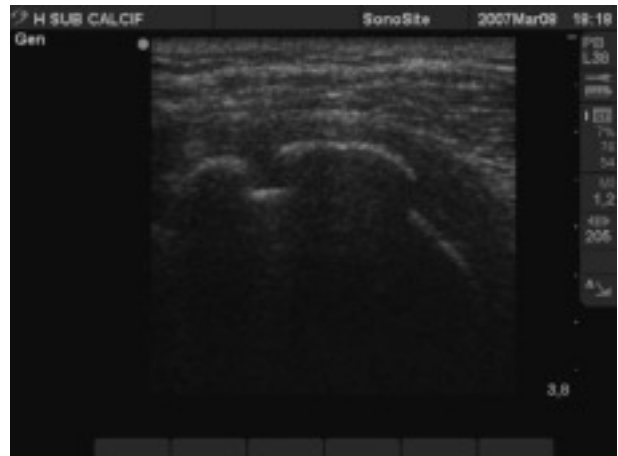
Figura 2. Tendón subescapular, con gran imagen hiperecoica intratendón con sombra posterior por calcificación, que impide ver la cortical del trocín humeral.

Calcificación del tendón subescapular (fig. 2)

Las calcificaciones del manguito de los rotadores se clasifican en focos hiperecogénicos: con sombra posterior definida (79%), con sombra tenue (14%) y sin sombra posterior (7% del total). Los de imagen sin sombra o "tipo grumoso" (en ecografía) son prácticamente líquidas (en la anatomía patológica) y pueden ser aspiradas con éxito.
